## キトーチェンスリング 100 スリングカナグ用クサリピン不適合品について 点検及び交換のお願い

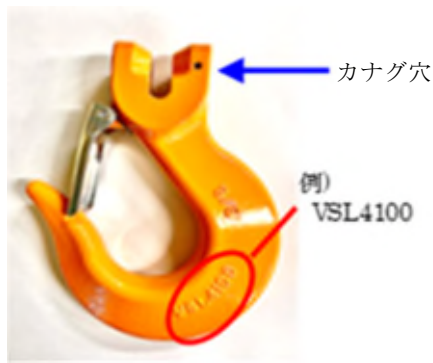
写真1 カナグの形式表示例

- ・全カナグには形式を示す刻印表示がありますので、対象製品の確認が可能です（写真1）。
- ・クサリピンキットの形式は包装ラベルに表示されています（写真2）。

カナグ穴から写真1に記載されている青色の矢印の方向から見た時に、表1に記載されている対象品のクサリピン及びスプリングピンの色と照合いただき、対象品であるか否かご確認をお願いいたします。
